DOCUMENTAZIONE FOTOGRAFICA

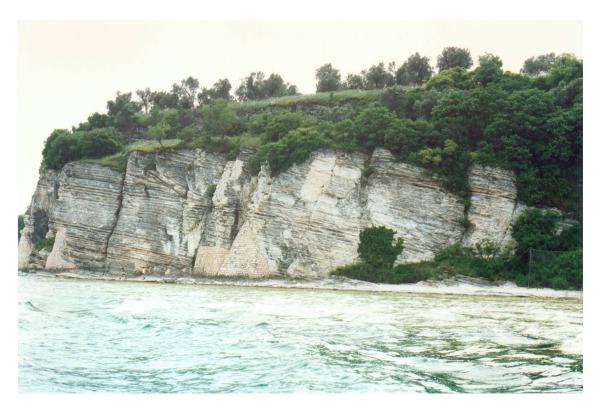
1 – Falesia lungo la punta della penisola di Sirmione (costa nord orientale), costituita dai calcari marnosi ben stratificati appartenenti alla formazione della Scaglia Rossa.

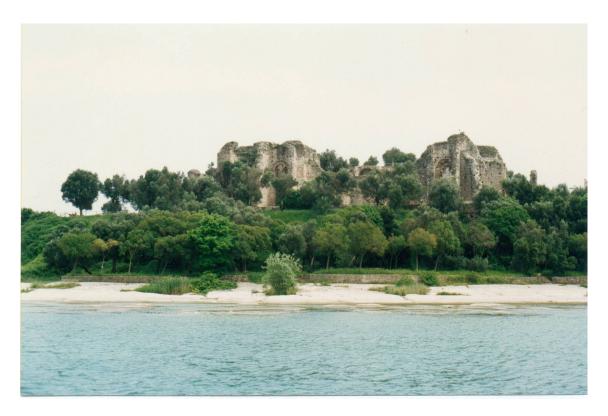
2 – Gli strati calcareo-marnosi della Scaglia Rossa si immergono nel lago con basse inclinazioni formando una caratteristica piattaforma di abrasione che circonda la punta della penisola. Sullo sfondo sono ben visibili le famose Grotte di Catullo.

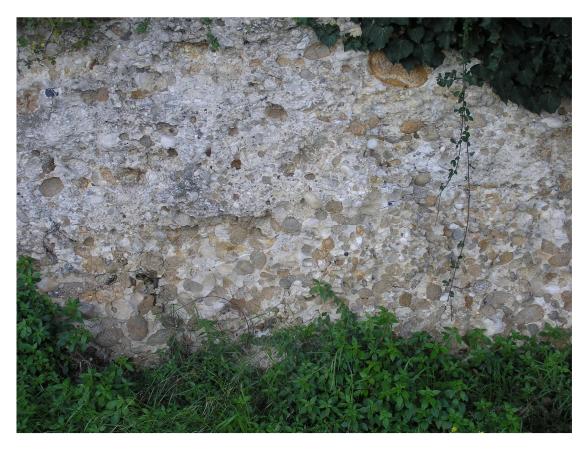
3 – Affioramento di conglomerato lungo la passeggiata delle Muse.

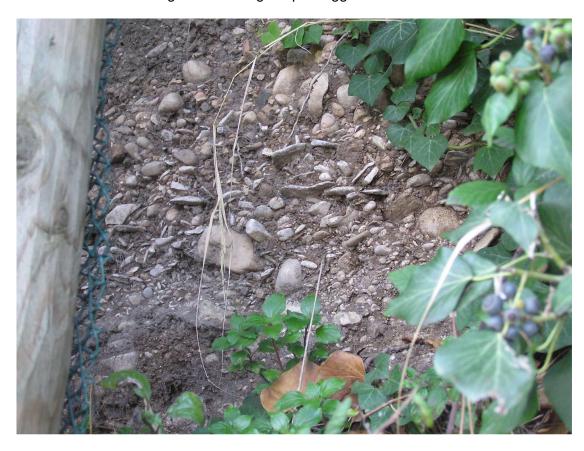
4 – Livello di ghiaie di origine lacustre identificato come paleo-spiaggia (Baroni, 1985) nella zona a SE di Villa Cortine.

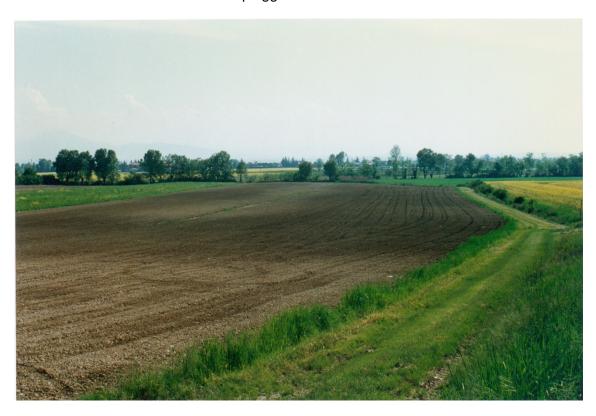
6 – Zona debolmente depressa situata a nord est della località Rovizza caratterizzata da depositi argilloso-limosi palustri nerastri e suoli organici.

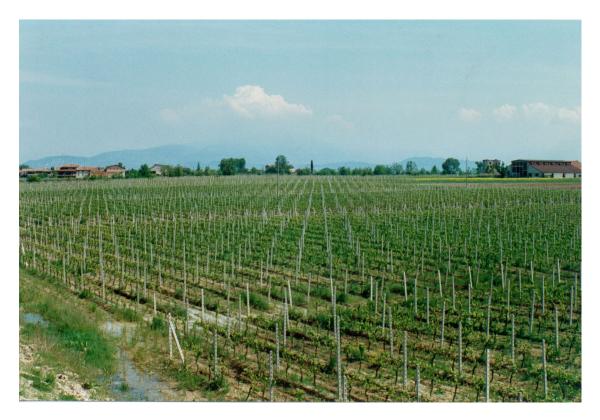
7 – Panoramica dei vigneti per la produzione dl vino Lugana. La bassa permeabilità dei depositi e la conseguente difficoltà di drenaggio delle acque superficiali hanno portato alla baulatura dei terreni che caratterizza buona parte dell'area agricola di Sirmione.
